TM65m 天线悬挂式俯仰驱动结构 健康监测

The Health Monitoring System of Elevation Drive Suspension of the TM65m Antenna

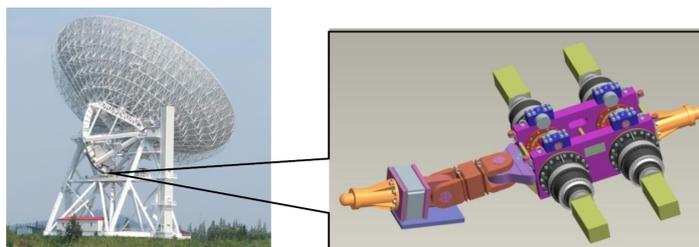
图 1 俯仰驱动结构安装位置及三维图

TM65m 天线俯仰驱动结构及其安装位置如图 1 所示,俯仰驱动结构通过 4 个挂轮悬挂于俯仰大齿轮齿板上,啮合齿隙由机械加工及安装调整保证,驱动箱通过连接梁和关节轴承连接在天线座架二层平台上。当天线俯仰转动时,水平和垂直关节轴承可实时适应和协调因俯仰大齿轮安装和制造误差引起的俯仰驱动箱体的摆动。

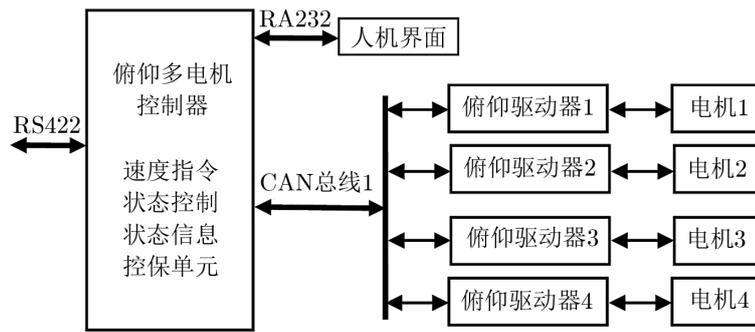
图 2 俯仰驱动单元工作原理框图

天线驱动控制单元 (DCU) 由多电机控制器、直流驱动器、直流伺服电机 (含测速机和失电制动器) 和人机界面等组成。俯仰驱动器均采用力矩偏置的方式以消除传动链的齿隙。多电机控制器选用可编程控制器,通过 CAN 总线实现对多台直流驱动器的集中监控,数字化总线可以很好地控制多路驱动器协调工作,还可以大大提升驱动系统的可靠性和调速性能。同时多电机控制器与控保单元联合完成驱动系统的安全保护功能。天线驱动控制单元具有可独立操作的人机界面,可以本地控制天线以速度模式运动,并实时显示各电机电流。天线俯仰驱动单元工作原理框图如图 2 所示。

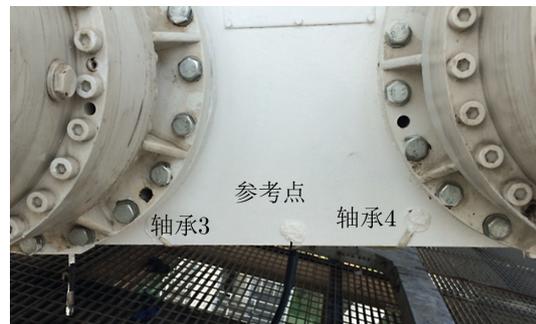
图 3 温度传感器安装位置示意图

在俯仰驱动结构上共安装 6 个温度传感器, 其中 4 个传感器用于长期实时记录轴承温度, 2 个传感器的测量值作为参考温度。传感器的选取需充分考虑精度和对系统复杂程度的影响等因素, 安装的位置应该既有相同照射和风速条件, 又能准确反映测量目标的真实温度, 具体位置如图 3 所示, 传感器通过垫片压在结构上, 并使用胶封闭隔绝空气。当轴承温度与参考温度温差超过 2°C 时, 需现场检查, 并结合其它 3 个监测系统判断轴承是否损坏。

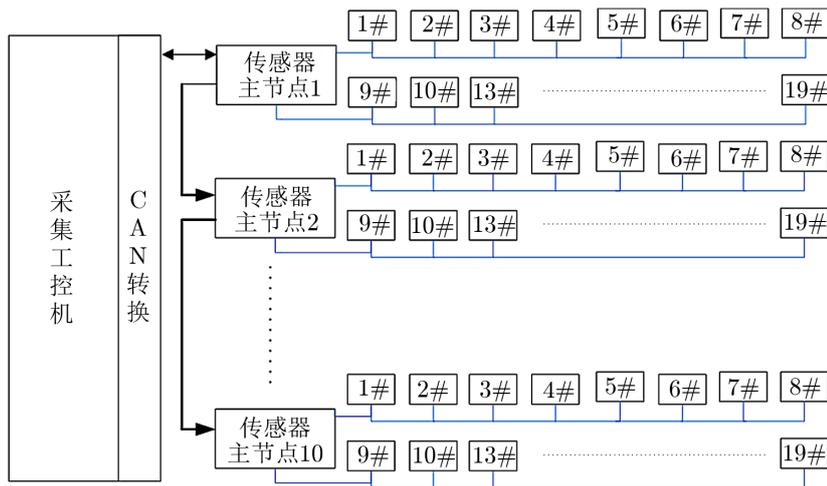
图 4 温度监测系统原理框图

温度监测系统由温度传感器、主节点控制器、电源、工控机和电缆等组成。图 4 为监测系统原理框图, 该系统采用分级分布式网络架构, 传感器共用 1 个主节点控制器, 每个主节点

控制器通过拨码开关设置一个地址，每个控制器最多管理 19 个监测点 (不够 19 可空缺)，每个监测点在主节点有固定的地址编址。主节点控制器以单片机为控制核心，对监测点采用轮询的方式，逐点查询每点的温度，传输方式是 1820 专用 I²C 总线接口。主节点控制器的采集与上报按固定周期轮询，上报信息处理计算机，采用 CAN 总线接口。电源主要功能是为主节点控制器和温度传感器提供直流电能，电源输入 220 V，输出 +5 V 直流电。每个电源可以为 5 个节点控制器和它所带的温度传感器提供 5 V 直流电能。温度传感器的核心是 DS18B20 数字式温度传感器，其与外部的接口为单总线方式，即数据的输入、输出及同步均由同一根线完成，非常便于组建传感器网络。其温度测量范围为 -55°C~125°C，在 -10°C~80°C 范围内精度为 ±0.5°C，输出的温度值可编程为 9~12 位，单 5 V 供电。

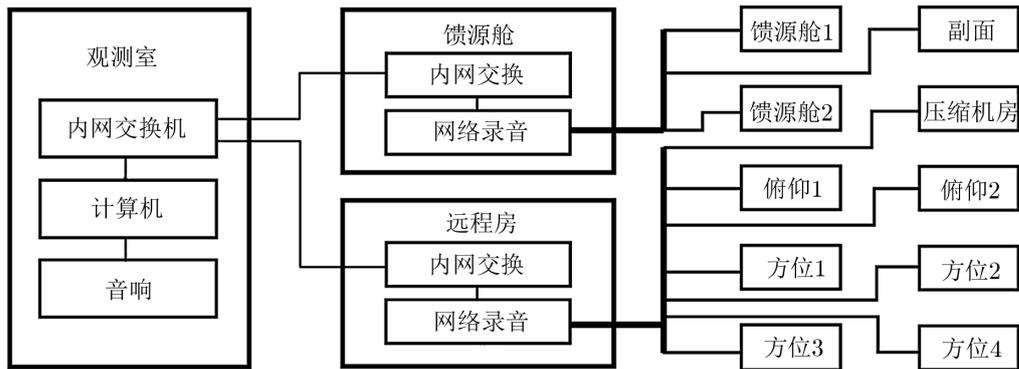
图 5 声音识别系统原理框图

TM65m 天线结构上共安装了 10 个拾音器 (见图 5)，分别位于馈源舱、副面、压缩机房、方位、俯仰电机等需要重点监听的部位。其中用于监听俯仰驱动结构的 2 个拾音器被分别安装在 2 个减速机罩子下面 (见图 6)。拾音器通过三芯屏蔽线与馈源舱和远程房的两个网络录音盒连接，然后再连接到内网交换机，由此，位于观测室的计算机便可以通过内网访问任意位置的拾音器，并通过音响实时地播放采集的声音，同时 10 路音频也被记录存储在计算机中，可以进行回放。

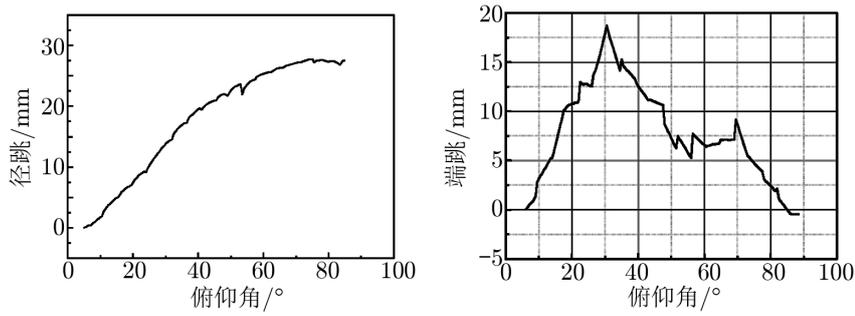
图7 齿轮径跳和端跳

俯仰大齿轮直径 28 m, 模数 25 mm, 由轮幅和齿条组成, 齿条工作范围约 110° , 全齿分为 22 段, 通过顶、拉螺栓将其与轮幅连接。图 7 为天线由低俯仰旋转至高俯仰角时测量的齿轮径跳和端跳。径跳曲线的每一小段的突变为 22 段齿的拼接误差所致, $1/4$ 周期的 \sin 曲线变化反映了偏心误差。端跳曲线的小段突变亦为拼接误差, 图示的端跳曲线反映了大齿轮在旋转过程中发生了微小的摆动, 摆到最大位置后回摆, 最终摆回到初始位置。径跳和端跳的测量结果显示水平和垂直关节轴承起到了微调的作用, 并没有发生卡死现象。同时表明悬挂式结构实时适应和协调了因俯仰大齿轮安装和制造误差引起的俯仰驱动箱体的摆动, 大小齿轮及大齿轮和箱体间并没有发生冲击和碰撞, 结构运行正常。

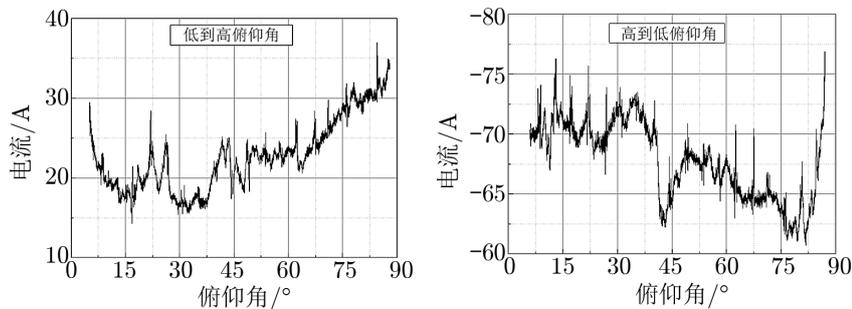
图8 不同俯仰角下电机总电流

2015年4月10日14:00—15:30, 东北风、微风, 温度 $10\sim 17^{\circ}\text{C}$, 天线方位 155° , 俯仰以 $0.05^{\circ}/\text{s}$ 的速度由 5° 旋转到 88° , 然后再由 88° 旋转到 5° 。获得不同俯仰角下电机总电流, 如图8所示。由图8可知: 俯仰由低仰角旋转到高仰角驱动电机的总电流小于由高仰角旋转到低仰角的电流, 符合天线俯仰头轻脚重的设计原则; 且电流突变小于 20 A 。人机界面显示的4个电机的电流均小于 68 A 。取最大总电流 76 A , 由公式(1)—(3)计算接触应力为 55 MPa , 小于许用接触应力。因此, 由电机电流突变、单电机最大电流及轮齿接触应力的数据判断, 大齿轮处于安全状态。

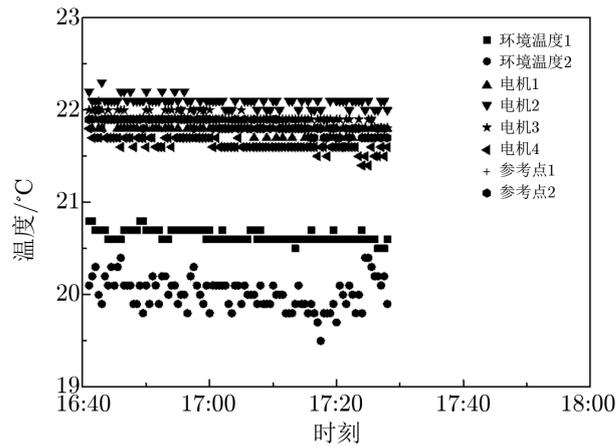
图9 不同时刻、不同俯仰角下轴承温度

对2015年7月4日16:40—17:30一次扫描(俯仰的运动轨迹为由 88° 旋转到 12°)的数据进行分析。扫描过程中, 观测室里显示器上实时显示各测点的温度。同时, 该数据被记录在存储器中, 分析记录的4个轴承的温度随时间和俯仰角而变化, 关系如图9所示。轴承温度与参考温度接近, 温差小于 2°C 。由此可作为轴承正常工作的一个判据。
